**EWA DOLEŻYŃSKA-SEWERNIAK**  
KONSERWACJA ZABYTKÓW

**BADANIA STRATYGRAFII NAWARSTWIEŃ MALARSKICH  
WRAZ Z PROGRAMEM PRAC KONSERWATORSKICH  
ELEWACJI I STOLARKI ZABYTKOWEGO BUDYNKU  
PRZY PL. MŁYŃSKIM 4  
W LIDZBARKU WARMIŃSKIM**

**TORUŃ 2011**

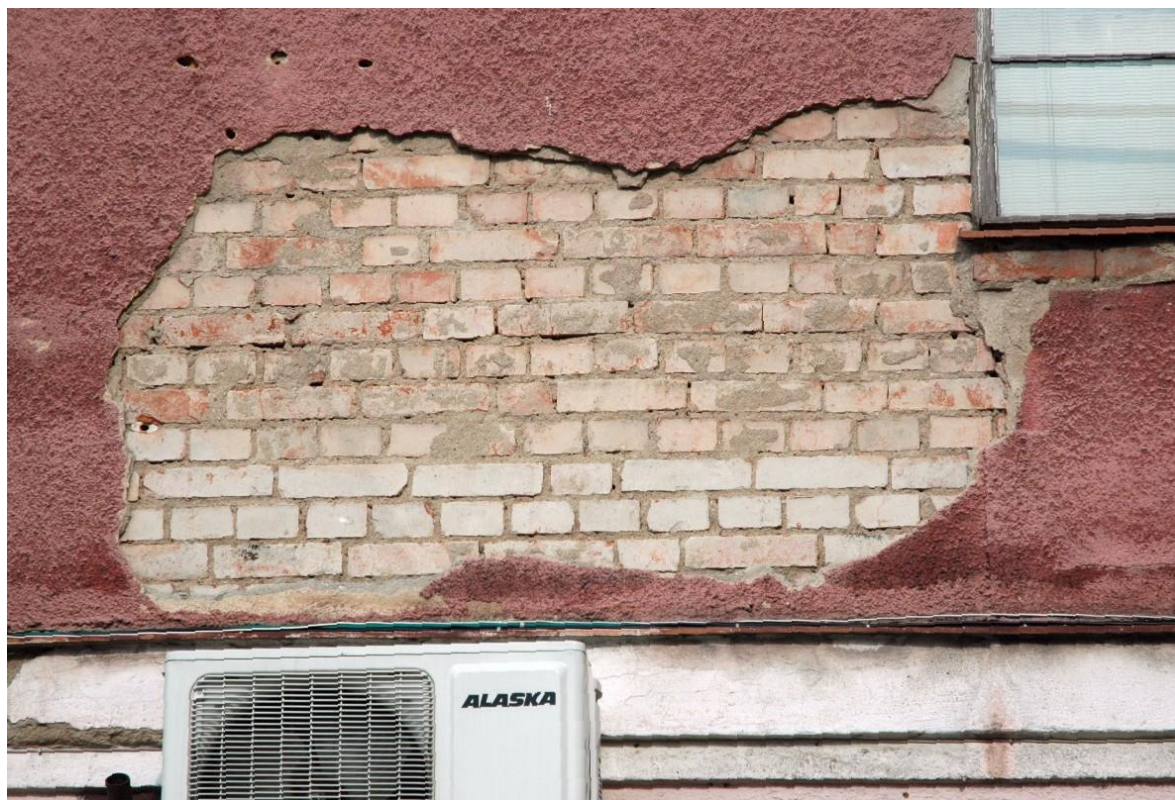
Elewację budynku pokrywają wtórne wymalowania i tynki. Wymalowania złuszcza się, tynki odpadają od ceglanego podłoża. W wielu miejscach widoczne są cementowe reperacje ich ubytków. Wiele detali szczególnie opasek wokół okien i gzymsów jest delikatnie potłuczonych i spękanych. Zachowana oryginalna stolarka okienna jest zmurszała i wielokrotnie przemalowana. Oryginalne drzwi nie zachowały się. W dolnej partii budynku widoczne są szpecące napisy. Elewację szpecą reklamy i anteny satelitarne.

Widoczne spęcherzone tynki, odpadające od ceglanego podłoża.

3. Usunięcie roślin rosnących w szczelinach muru.
4. Skucie zniszczonych i niestabilnych tynków z elewacji. Wszystkie partie słabe - wykruszające się lub mogące się wykruszyć po lekkim ruszeniu dłutem należy usunąć do „zdrowego” podłoża.

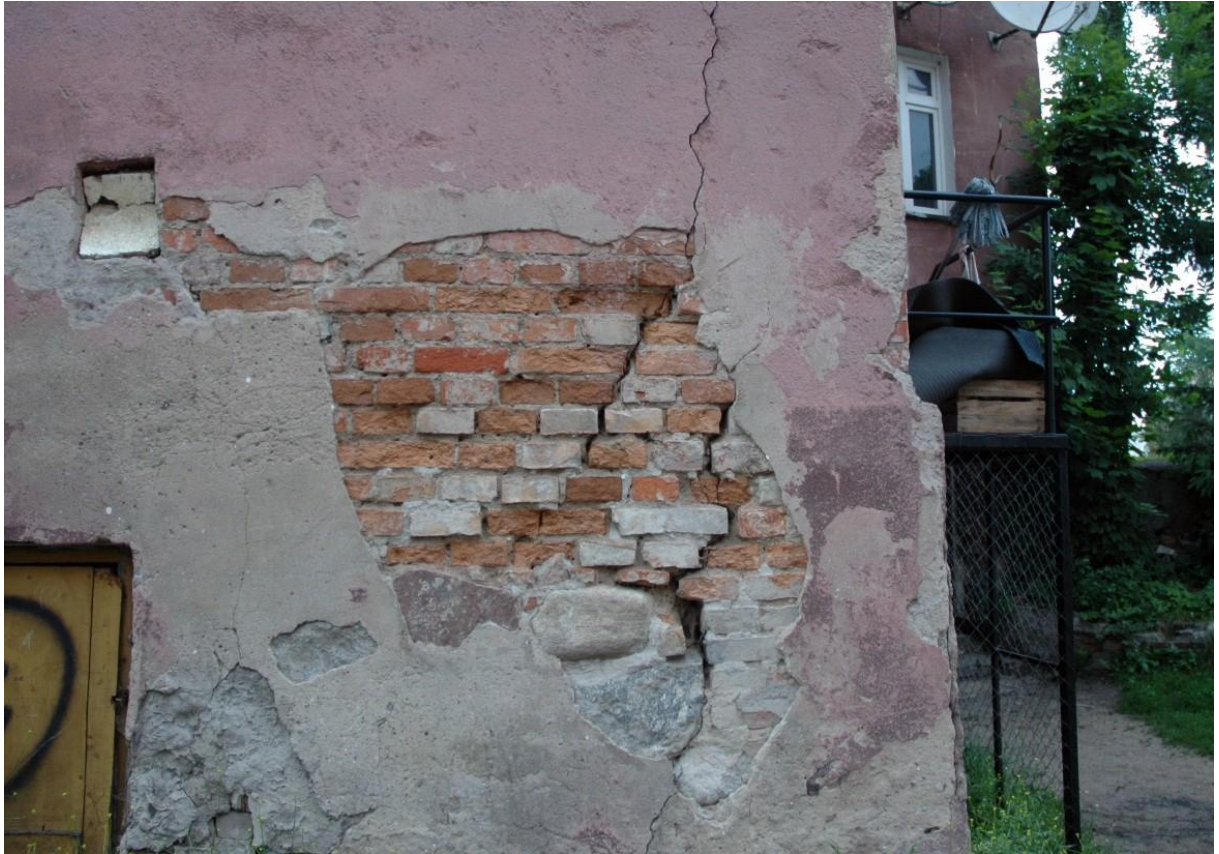
Mur elewacji miejscowo jest spękany.

6. Wszystkie oryginalne elementy rzeźbiarskie – gzymsy należy zachować.
7. W miejscach spękań murów należy sprawdzić czy spękania się nie pogłębiają. Jeśli spękania są stabilne, fragmenty murów posiadających wyraźne rysy należy przemurować.

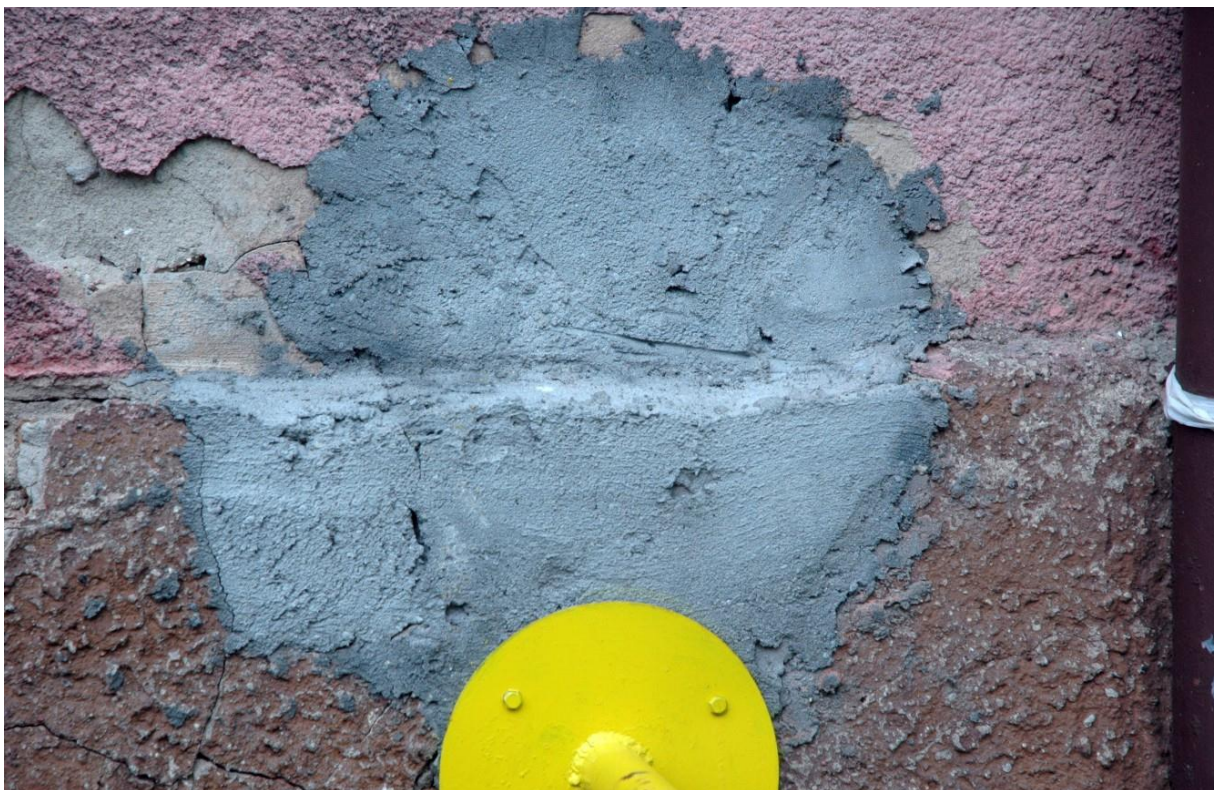
W wielu miejscach budynku widoczne są łąty cementowe.

1. Usunięcie kabli i elementów metalowych, które nie posiadają znaczenia konstrukcyjnego (tj. bolce, haki, gwoździe).
2. Usunięcie wtórnych narzutów tynków oraz wtórnych nieestetycznych uzupełnień tynków i detali.

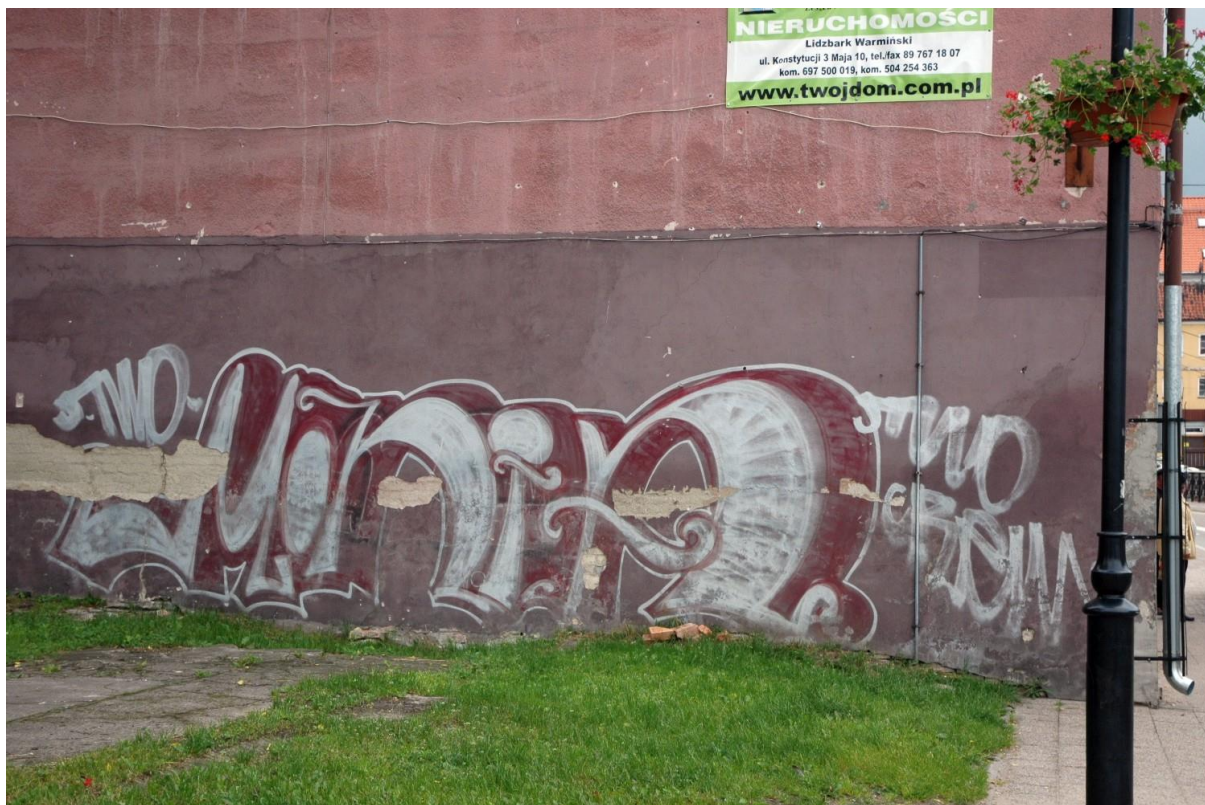
W obrębie dolnej partii budynku widoczne są szpecące napisy .

13. Wymalowanie ścian farbami krzemianowymi renomowanych producentów *Keim*, *Remmers* itp. Kolorystykę elewacji i stolarki należy dobrać zgodnie z wynikami badań nawarstwień malarskich.
14. Zabezpieczenie antygraffiti. Proponuje się zastosowanie preparatu *Funcosil Graffiti Schutz* firmy *Remmers*.
15. Kolejnym etapem prac jest wykonanie opierzeń blacharskich na gzymsach i parapetach oraz nowych szczelnych rynien odprowadzających wodę na znaczną odległość od budynku. Należy wykonać je blachą tytanowo-cynkową lub miedzianą. Blacha tytanowo-cynkowa jest praktycznie nie korodująca, nie powoduje zacieków produktów korozji, tak jak w przypadku blachy miedzianej, która z biegiem czasu tworzy zielonkawe zacieki. Powierzchnia jej jest matowa.

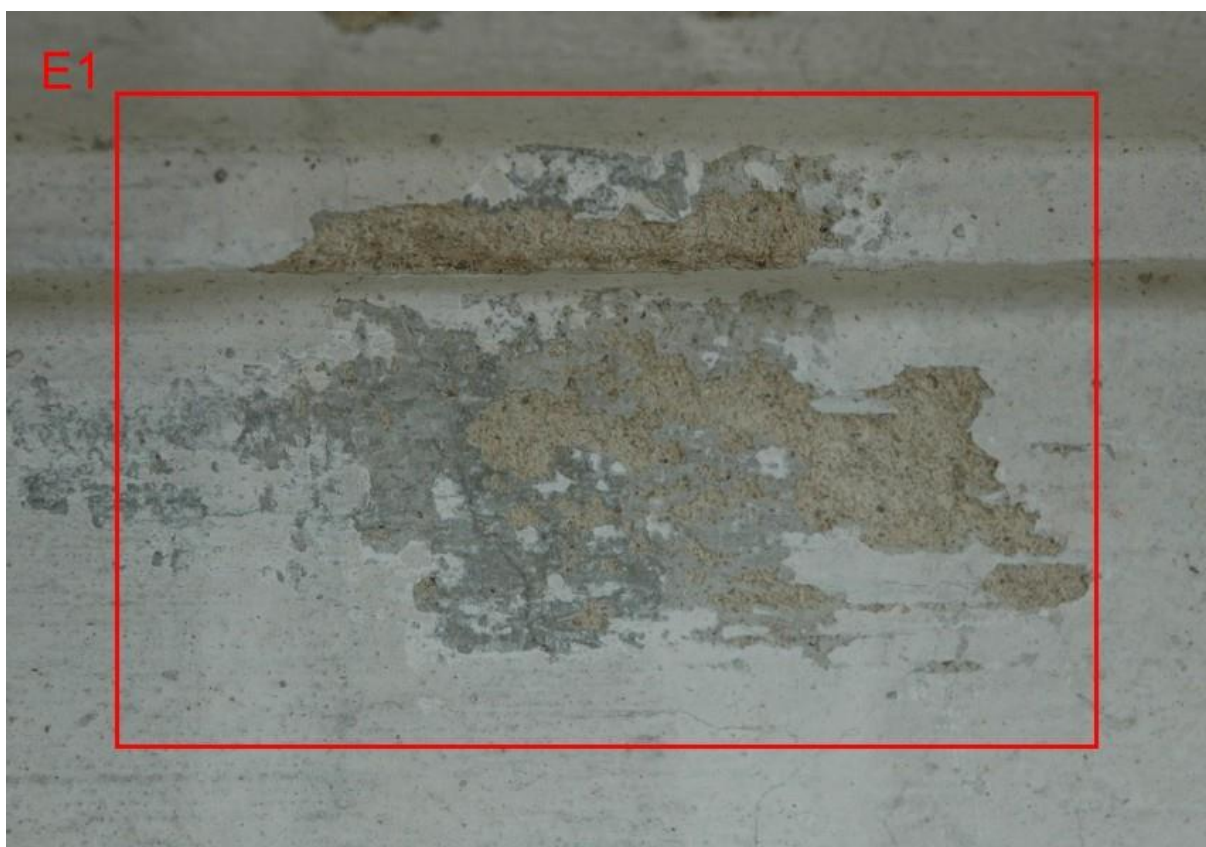
Odkrywka E1. Widoczne szare wymalowanie gzymsu wg NCS-u S 1502-B.

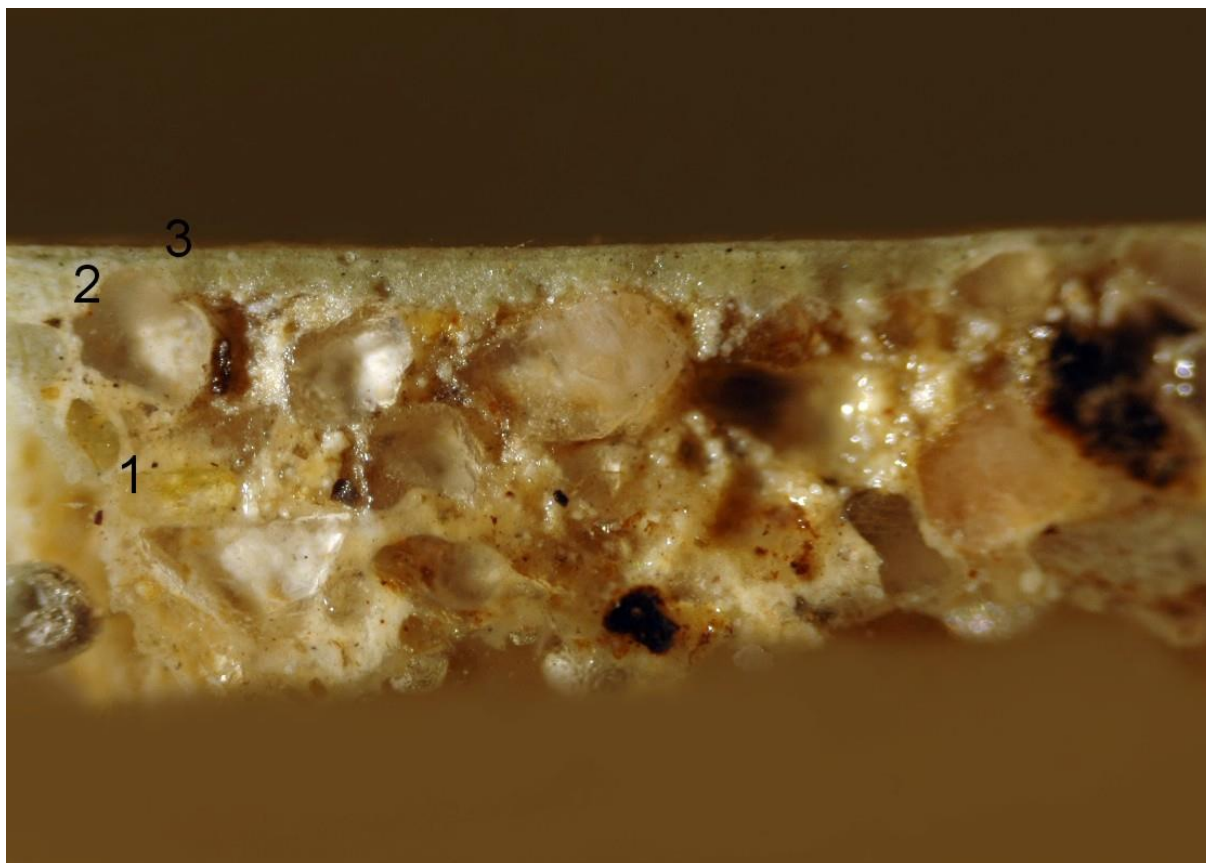
Widok przekroju nr 1 z odkrywki E1.

Pierwszą warstwą barwną jest warstwa w kolorze szarym wg NCS-u S 1502-B.

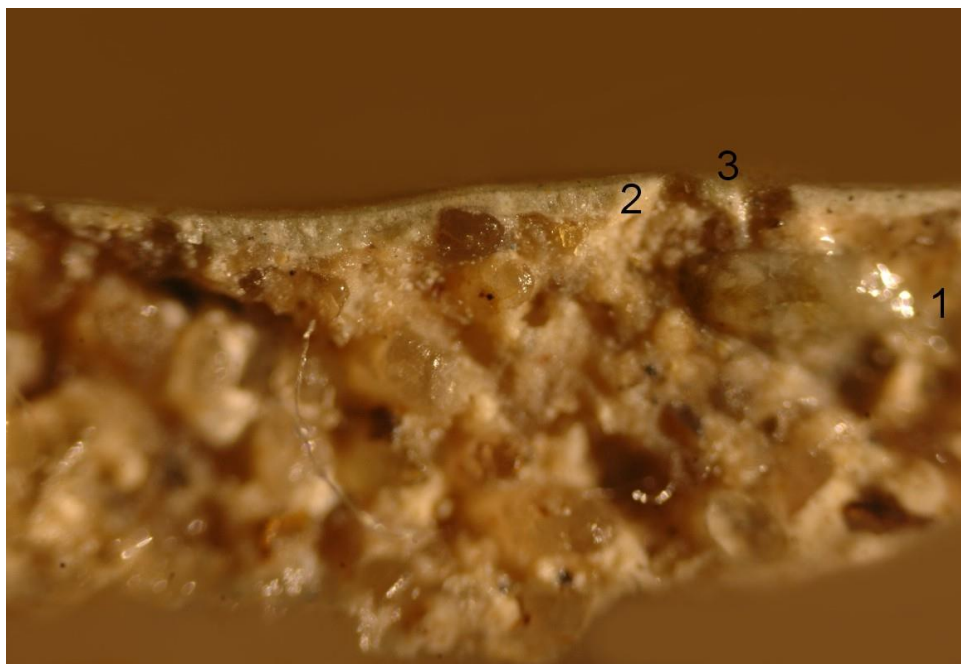
Widok przekroju nr 1 z odkrywki E3.

Pierwszą warstwą barwną jest warstwa w kolorze szarym wg NCS-u S 1502-B.

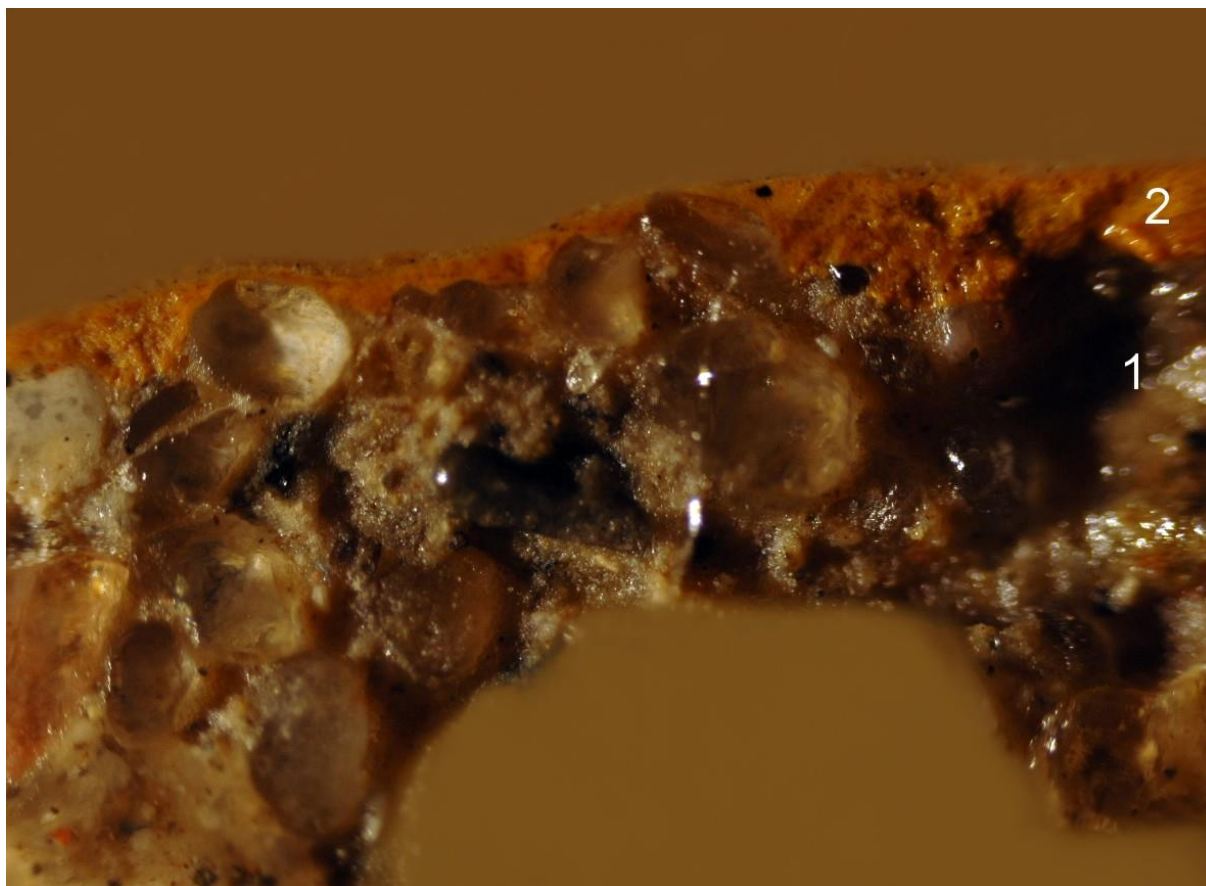
Widok przekroju nr 1 z odkrywki E10.

Pierwszą warstwą barwną jest warstwa w kolorze ugrowym wg NCS-u S 1020-Y20R.

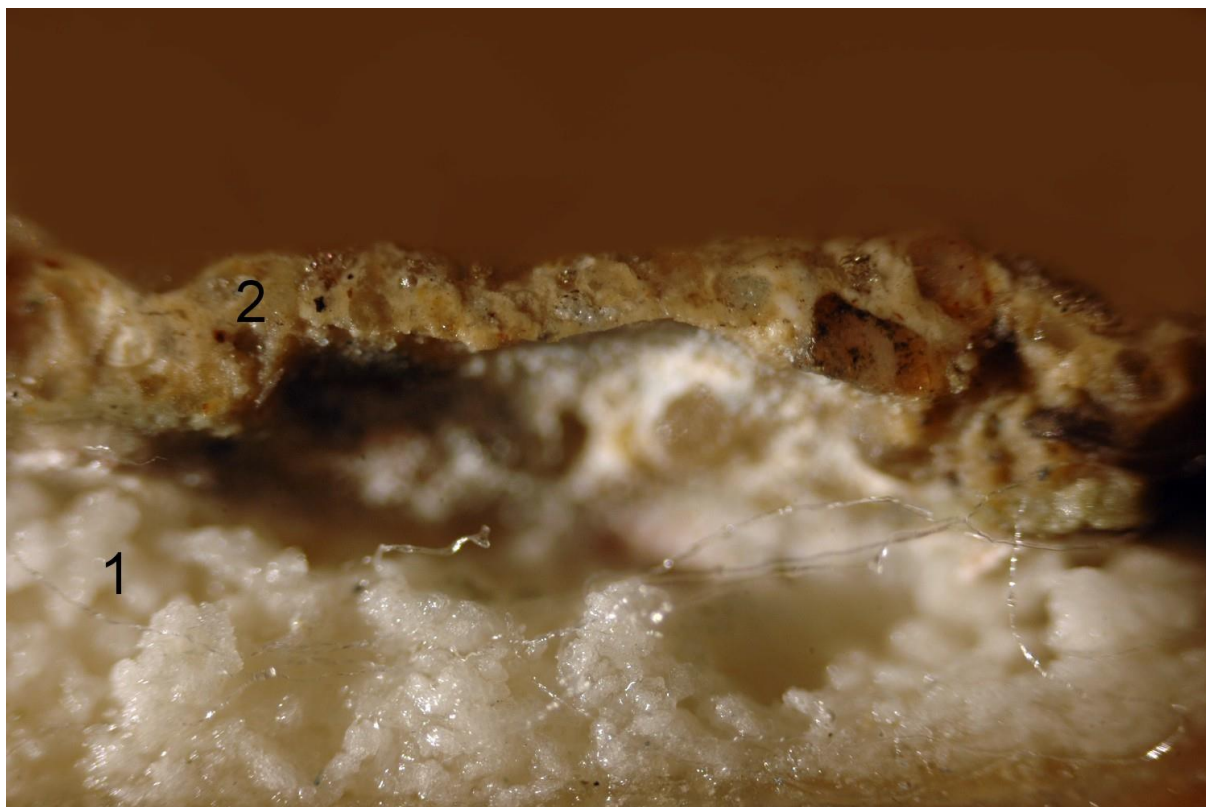
Widok przekroju nr 1 z odkrywki E18.

Pierwszą warstwą barwną jest warstwa w kolorze ugrowym wg NCS-u S 2020-Y20R.
